贵州天弘矿业股份有限公司黔江区鹅池镇萤石开采厂
矿山地质环境保护与土地复垦方案

业主单位：贵州天弘矿业股份有限公司

编制单位：重庆德俊工程咨询有限公司

编制日期：二〇二四年七月

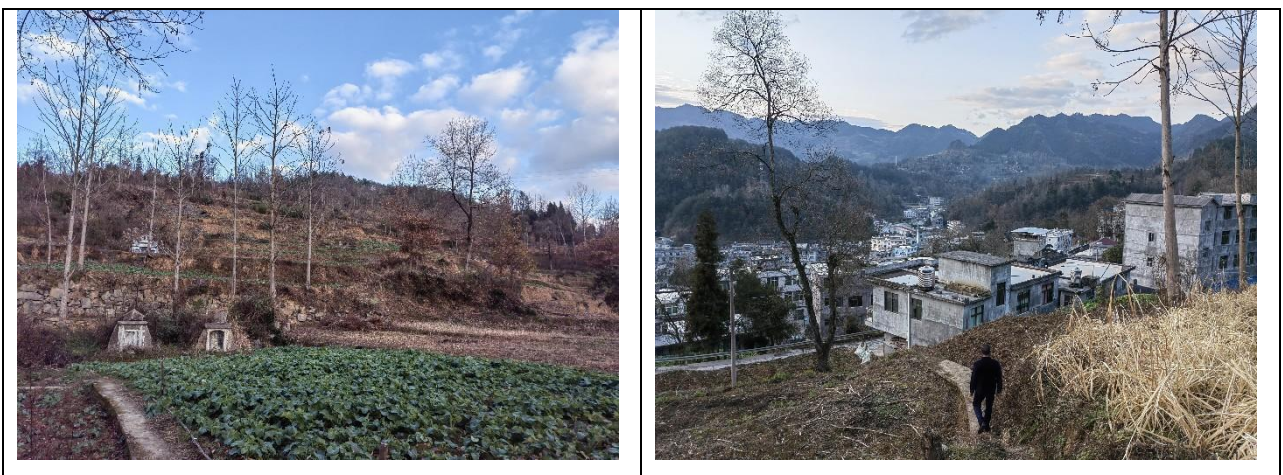
图 2-2 项目区地形地貌

矿区总体属侵蚀剥蚀中低山地貌，总体东北高西南低，地形坡度在 12° ~ 25° 之间，平均 17° ，最高点位于评估区东南侧斜坡上方，标高 m，最低点位于评估区西北侧斜坡上，标高 m，相对高差 m。矿区西北侧因历史上开采矿层露头形成一处露天采坑，采坑沿露头线分布，面积0.1518hm²，上宽下窄，上部宽12-25m，底部宽3-10m，坑深8-20m。矿山停工多年，矿区范围内未形成工业广场，无渣场和弃土场。区内斜、边坡主要为切向坡，地表为斜坡地形，排泄条件好，区内地形地貌条件总体属简单。

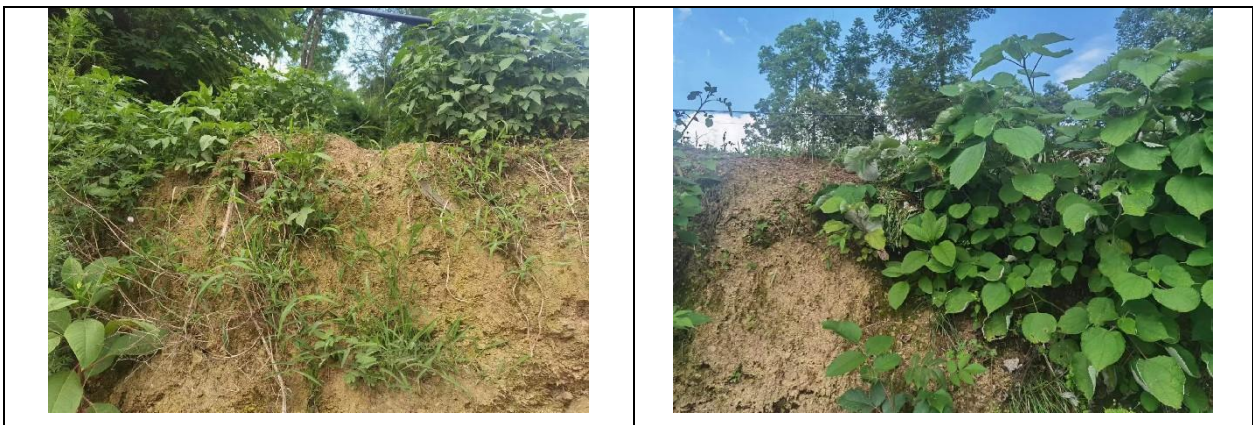
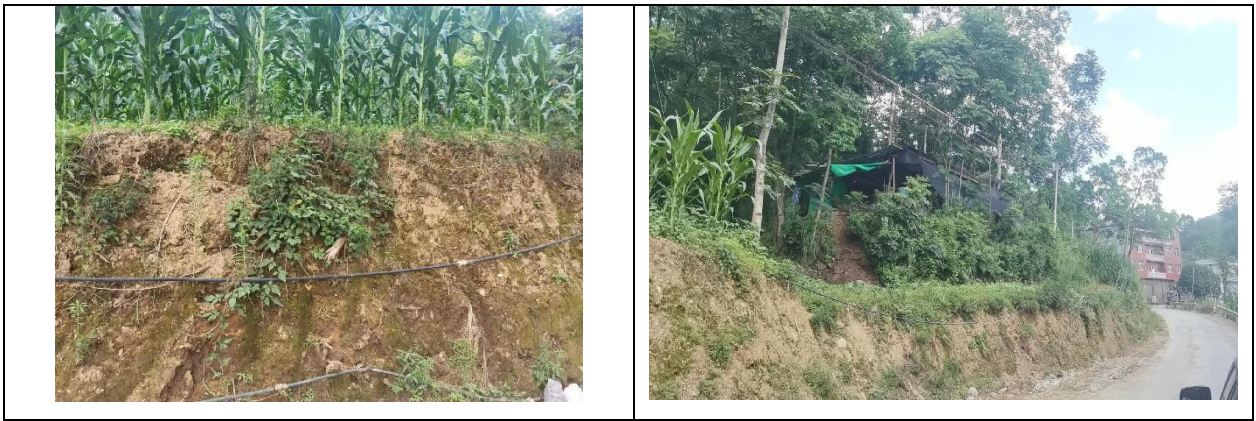
图 2-4 项目区土壤

矿区及周边土壤为黄壤、棕黄壤，可塑至硬塑。土壤剖面发育程度浅，无明显层次分布，母岩物理风化强烈，风化、侵蚀交替进行，使土壤多含母质碎屑，区内土层厚度分布不均，厚度 0.5~3.0m，竖向上和平面上分布不均。本次未对土壤进行采样化验，引用 2019 年 11 月重庆绘益土地勘测规划设计有限公司编制提交的《贵州天弘矿业股份有限公司鹅池镇萤石开采厂土地复垦报告书》中土壤数据，如下：耕作层 PH 值 6.3，全氮 0.074%，全磷 0.035%，全钾 1.56%，有机质 1.02%，质地多为轻砾质壤粘土，团粒状结构；土壤松泡，不易板结。心土层 PH 值 5.6，全氮 0.061%，全磷 0.036%，全钾 1.59%，有机质 0.74%。有明显粘粒沉积，质地偏重，紧实，块状或棱块状结构，并有少量铁质胶膜沉积，土壤保水保肥，抗旱不耐涝。底土层 PH 值 6.4，全氮 0.057%，全磷 0.033%，全钾 0.59%，有机质 0.69%。质地偏重，紧实，块状或棱块状结构。土壤剖面详见下图。

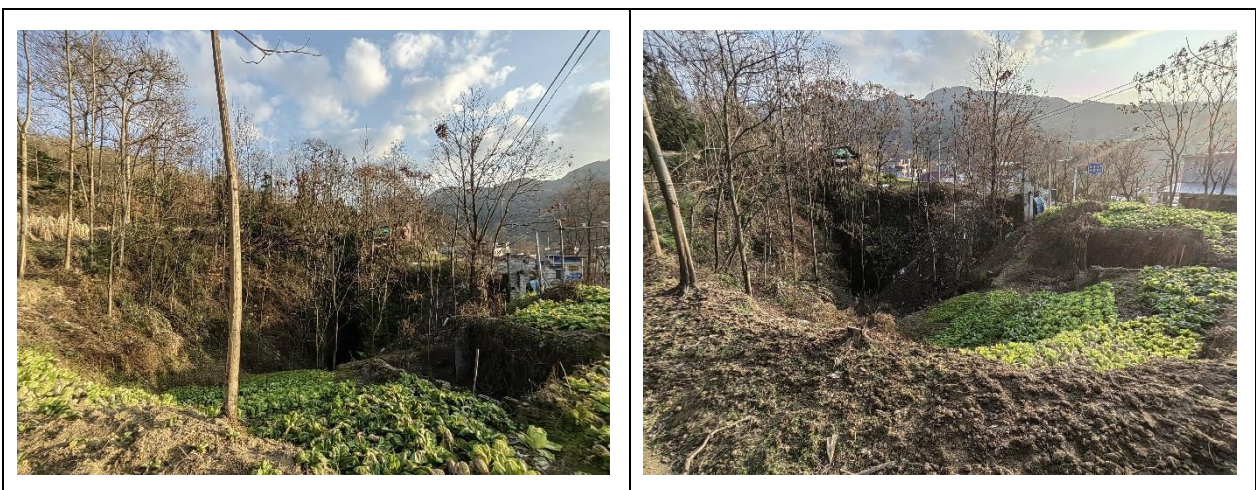
图2-8 露天老采坑现状

历史上在矿区西北侧露头附近进行过露天开采，形成一处露天老采坑，面积约 0.1518hm²，露天老采坑上宽下窄，上部宽 12-25m，底部宽 3-10m，坑深 8-20m，以往历史开采形成的渣石已全部用于周边公路建设使用完毕，矿山停工多年，现状无渣场和弃土场。

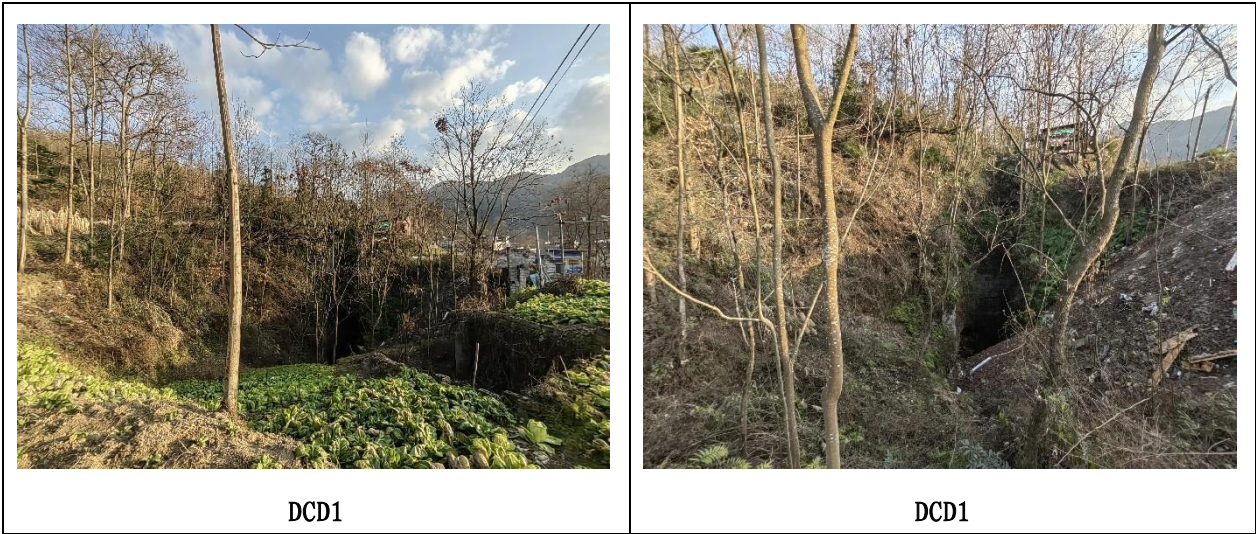
图3-1 露天老采坑现状

位于矿区西北侧，为历史上露天开采矿层露头形成，占地面积 0.1518hm²，露天老采坑

上宽下窄，上部宽 12-25m，底部宽 3-10m，坑深 8-20m，老采坑边坡现状稳定，因开采时间久远，老采坑局部区域已自然长满植被，采坑因岩层裂隙较发育，坑内干枯，无积水。

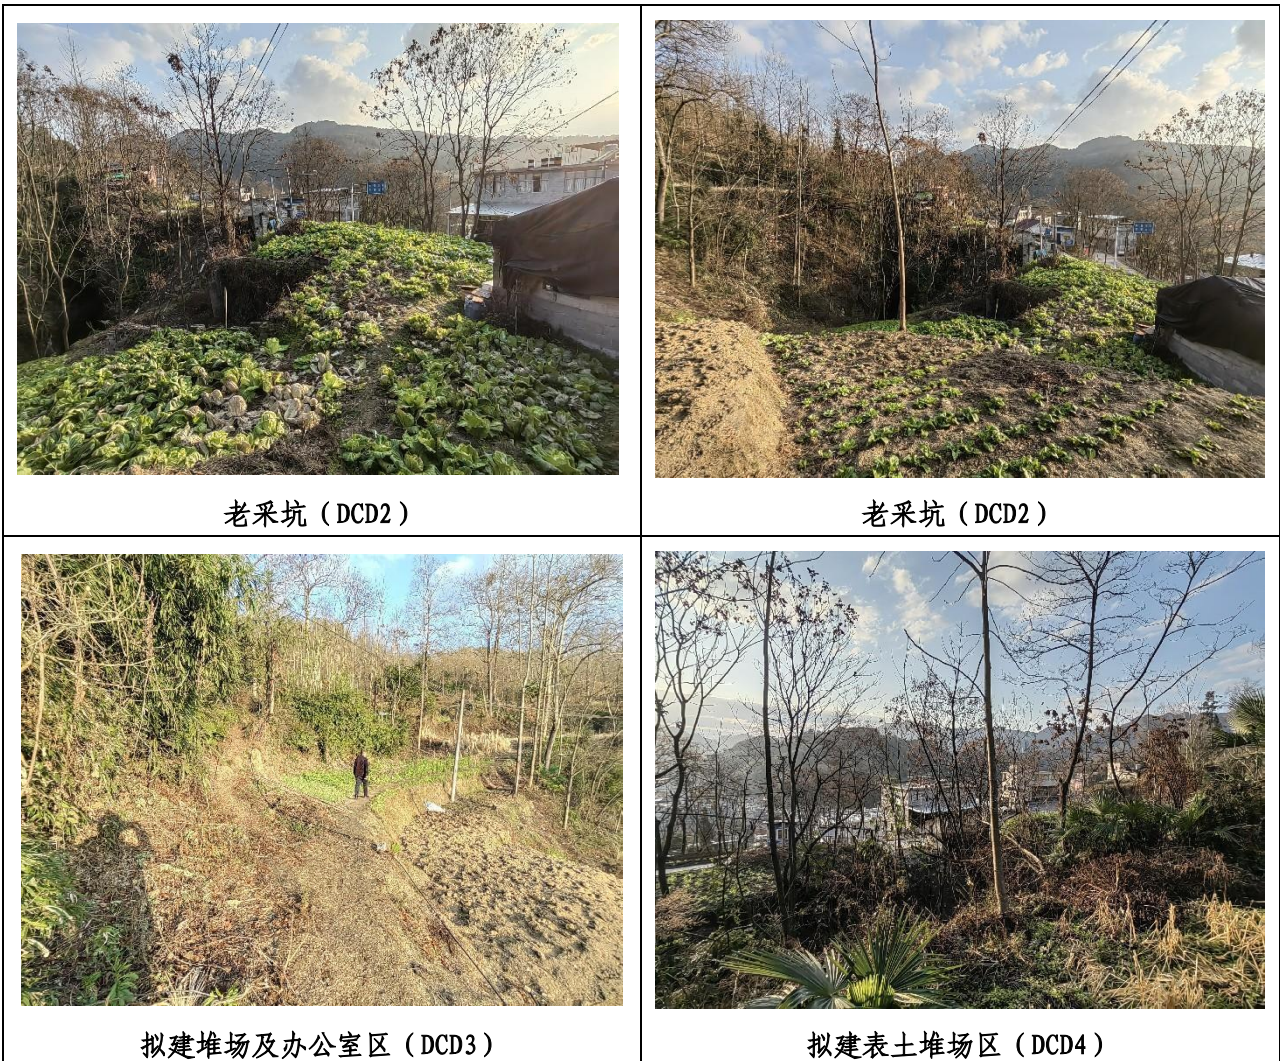
图3-2 拟建工业广场位置现状

位于老采坑附近，现状未遭到破坏，主要为旱地、林地。

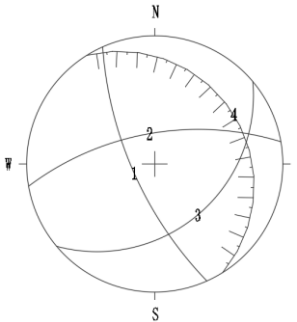
编号	基本特征	赤平投影分析图	稳定性评价
XP01	自然岩质斜坡，位于矿区西北侧，坡高 83m (+843-+760m)，坡长 257m，坡宽 756，坡角 18°，坡向 238°。

<p>1. 裂隙1产状: $66^\circ \angle 70^\circ$ 2. 裂隙2产状: $170^\circ \angle 63^\circ$ 3. 岩层产状: $320^\circ \angle 35^\circ$ 4. 斜坡产状: $238^\circ \angle 18^\circ$</p>	切向坡，岩层层面对斜坡稳定性影响小；裂隙 1 与斜坡反向，对斜坡稳定性影响小；裂隙 2 与斜坡斜交，对斜坡稳定性影响小；裂隙 2 与岩层 3 组成形成外倾楔形体，产状 $252^\circ \angle 14^\circ$ ，对斜坡稳定性影响小；斜坡现状未见滑塌、掉块现象，总体处于稳定，坡面无危岩、浮石，发生地质灾害的可能性小，危险性小。

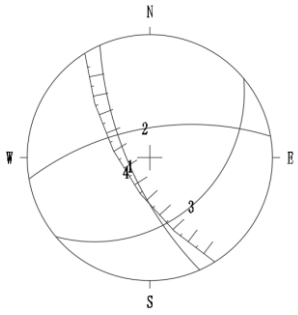
编号	基本特征	赤平投影分析图	稳定性评价
BP01	人工岩质边坡，位于老采坑西南侧，坡高 3-20m，坡宽 76m，坡角 64° ，坡向 58° 。

<p>1. 裂隙1产状: $66^\circ \angle 70^\circ$ 2. 裂隙2产状: $170^\circ \angle 63^\circ$ 3. 岩层产状: $320^\circ \angle 35^\circ$ 4. 边坡产状: $58^\circ \angle 64^\circ$</p>	切向坡，岩层层面对边坡稳定性影响小；裂隙 1 与边坡顺向，裂隙倾角大于坡脚，为顺向不临空，对边坡稳定性影响小；裂隙 2 与边坡斜交，对边坡稳定性影响小；裂隙 1 与岩层 3 组合形成外倾楔形体，产状 $348^\circ \angle 31^\circ$ ，对斜坡稳定性影响小；边坡坡顶未见卸荷裂缝，坡脚未见崩塌块体，坡面未见滑塌、掉块，总体处于稳定，发生地质灾害的可能性小，危险性小。

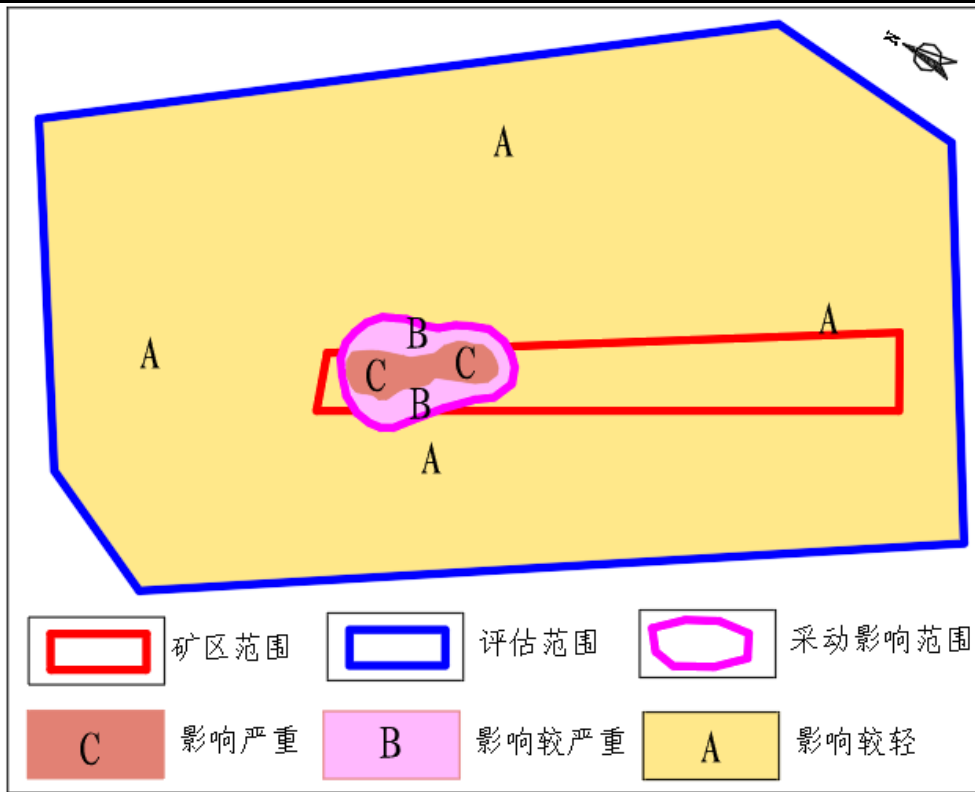
图 3-7 矿山地质环境现状评估分级图

影响程度分级	代号	分布区域	分级特征	面积(hm ²)	比例(%)
严重	C	露天老采坑区域	现状斜、边坡稳定，地表无塌陷、地裂缝及不均匀沉降，无堆、渣场分布，发生地质灾害的可能性小，对地质环境影响程度较轻；历史露天采坑深度较大，存在人、畜掉落安全风险，危险性大；对地表水、含水层影响小；对地形地貌景观影响较严重；占用破坏土地资源严重；对物种多样性和生态系统影响中等。	0.1518	1.18

现状条件下，综合评估矿山现状开采活动对该区域地质环境影响程度为严重。		
较严重	B	露天老采坑边坡影响区域	现状斜、边坡稳定，发生地质灾害的可能性小，对地质环境影响程度较轻；对地表水、含水层影响小；对地形地貌景观影响较严重；占用破坏土地资源影响较轻；对地表建（构）筑物的影响程度较轻。对物种多样性和生态系统影响较轻。 现状条件下，综合评估矿山开采活动对该区地质环境影响程度为较严重。	0.2549	1.98
较轻	A	评估区内除严重区、较严重区以外的区域	现状条件下，综合评估矿山开采对该区域的地质环境影响程度为较轻。	12.4701	96.84
合计				12.8768	100.0

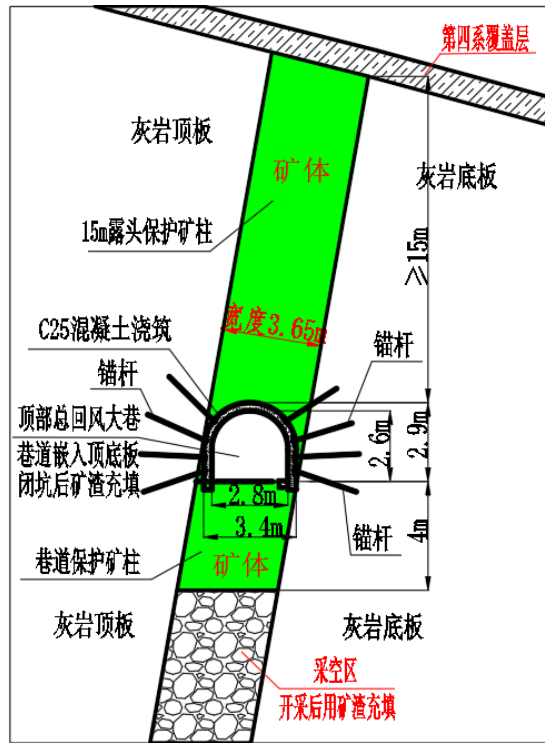
图 3-8 保护开采措施示意图

以上计算数值为使用全面垮落法管理采空区, 在自然冒落条件下地表变形值。根据《开发利用方案》矿山设计采用留矿采矿法开采, 留设矿柱保护顶板, 属于保护性开采。为确

保开采时和开采后地表不塌陷，在 15m 深度露头保安矿柱下方矿脉巷道采取加强支护，确保开采后矿脉巷道顶板稳定不塌陷，矿山闭坑后对该巷道用废石进行充填处理。同时为保护矿脉回风巷，开采时留设 4m 顶部保护矿柱，设计不进行开采，开发利用方案设计开采保护措施示意图见下图。

矿山严格按《开发利用方案》留设保护矿柱并做好加强支护、后期回填采空区和巷道的情况下，采空区地表发生塌陷的可能性小，由于开采矿层距地表较近，放坡震动对地表影响较大，产生地裂缝的可能性中等。因此预测矿山开采对地表影响较强烈，但采空区地表产生塌陷的可能性小，产生地裂缝的可能性中等，地表为耕地和林地，分布 290m 硬化公路及 7 栋民房，损失中等，危险性中等。

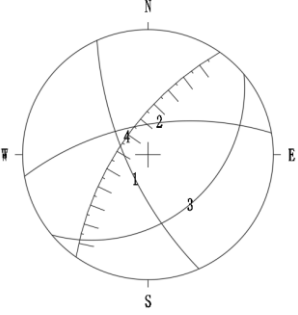
编号	基本特征	赤平投影分析图	稳定性评价
BP04	永久岩质边坡，位于工业广场西北侧，边坡高 1-8.0m，坡宽 18m，坡向 125°，边坡角 65°。

<p>1. 裂隙1产状: 66° ∠70° 2. 裂隙2产状: 170° ∠63° 3. 岩层产状: 320° ∠35° 4. 边坡产状: 125° ∠65°</p>	为反向坡，岩层层面对边坡稳定性影响小；裂隙 1 与边坡斜交，对边坡稳定性影响小；裂隙 2 与边坡斜交，对边坡稳定性影响小；裂隙 1 与裂隙 2 组合形成外倾楔形体，产状 125° ∠54°，对边坡稳定性影响中等，边坡坡面可能产生掉块；边坡高度低，预测边坡总体处于基本稳定状态，发生地质灾害的可能性中等，下方为绞车房，损失中等，危险性中等。
BP05	永久岩质边坡，位于工业广场北侧，边坡高 8.0m，坡宽 16m，坡向 178°，边坡角 63°。

根据《开发利用方案》，矿山采用地下开采，开采不形成新的露天边坡。工业广场建设将形成 5 段岩质边坡（BP04 ~ BP08），形成的边坡位置详见工业广场布置图。本次针对工业广场建设形成边坡采用赤平投影分析图分析，由表 3-22 分析可知，预测 BP04、BP07 将处于基本稳定状态，诱发地质灾害的可能性中等，损失中等，危险性中等，对地质环境影响程度较严重。预测 BP05、BP06、BP08 将处于稳定状态，诱发地质灾害的可能性小，危险性小，对地质环境影响程度较轻。

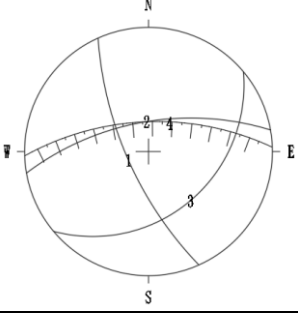
<p>1. 裂隙1产状: 66° ∠70° 2. 裂隙2产状: 170° ∠63° 3. 岩层产状: 320° ∠35° 4. 边坡产状: 178° ∠63°</p>	为反向坡，岩层层面对边坡稳定性影响小；裂隙 1 与边坡斜交，对边坡稳定性影响小；裂隙 2 与边坡顺向，裂隙倾角等于坡角，为顺向不临空，对边坡稳定性影响小；裂隙 2 与岩层 3 组合形成外倾楔形体，产状 252° ∠15°，对边坡稳定性影响小；边坡高度低，预测边坡总体处于稳定，发生地质灾害的可能性小，危险性小。
BP06	永久岩质边坡，位于工业广场东侧，边坡高 8-9m，坡宽 29m，坡向 241°，边坡角 65°。

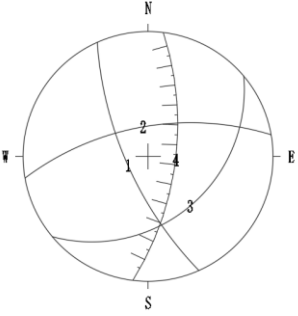
编号	基本特征	赤平投影分析图	稳定性评价
BP07	永久岩质边坡，位于工业广场东侧，边坡高8-9m，坡宽42m，坡向277°，边坡角65°。

<p>1. 裂隙1产状: 66° ∠70° 2. 裂隙2产状: 170° ∠63° 3. 岩层产状: 320° ∠35° 4. 边坡产状: 277° ∠65°</p>	为切向坡，岩层层面对边坡稳定性影响小；裂隙1与边坡反向，对边坡稳定性影响小；裂隙2与边坡斜交，对边坡稳定性影响小；裂隙2与岩层3组合形成外倾楔形体，产状252° ∠15°，对边坡稳定性影响小；裂隙1与岩层3组合形成外倾楔形体，产状349° ∠31°，对边坡稳定性影响中等，边坡坡面可能产生掉块；边坡高度低，预测边坡总体处于基本稳定，发生地质灾害的可能性中等，下方为库房、办公室，损失中等，危险性中等。
BP08	永久岩质边坡，位于工业广场中部，BP03上方，边坡高1-8m，坡宽23m，坡向255°，边坡角65°。

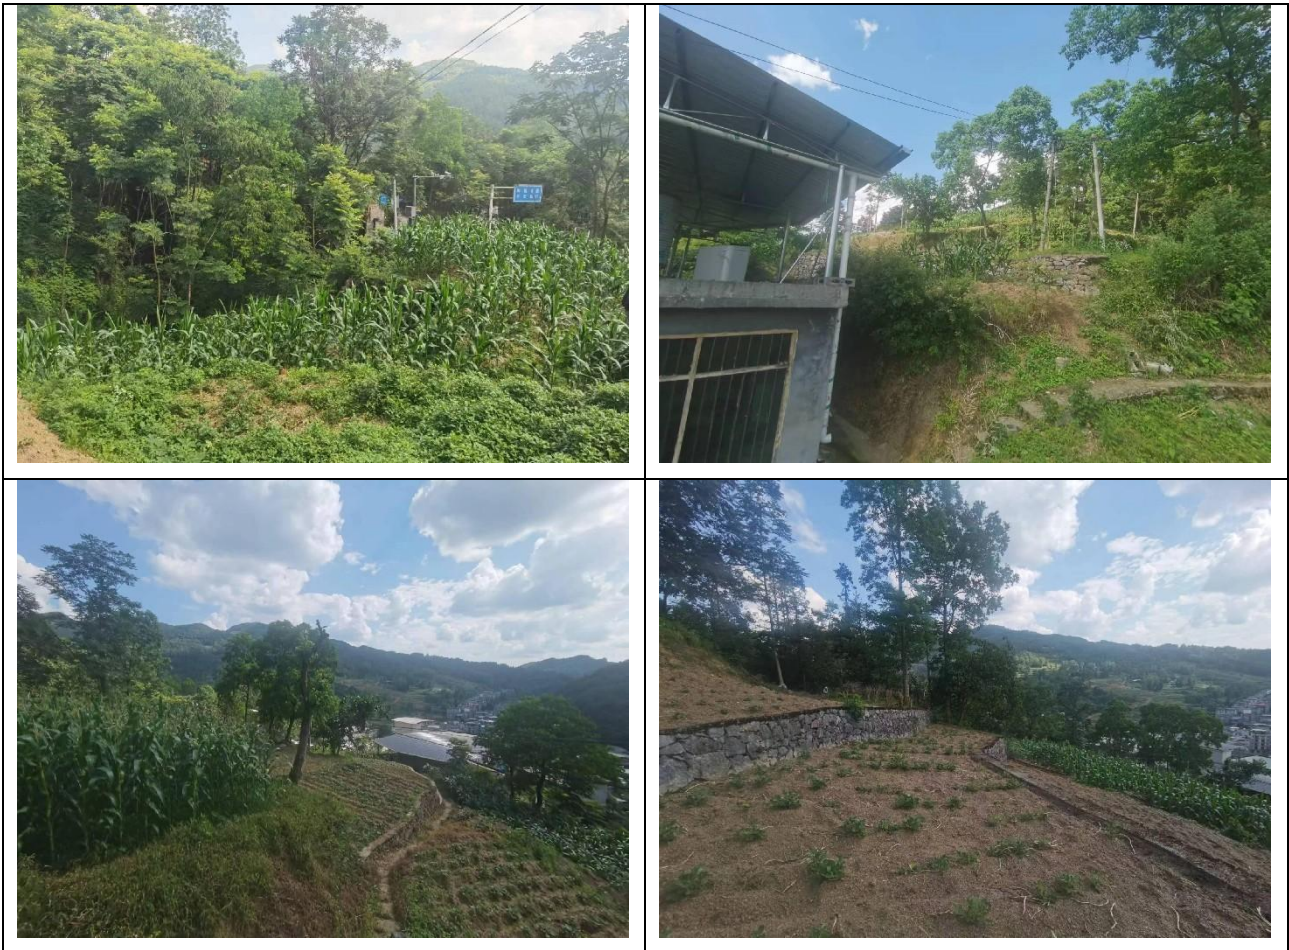
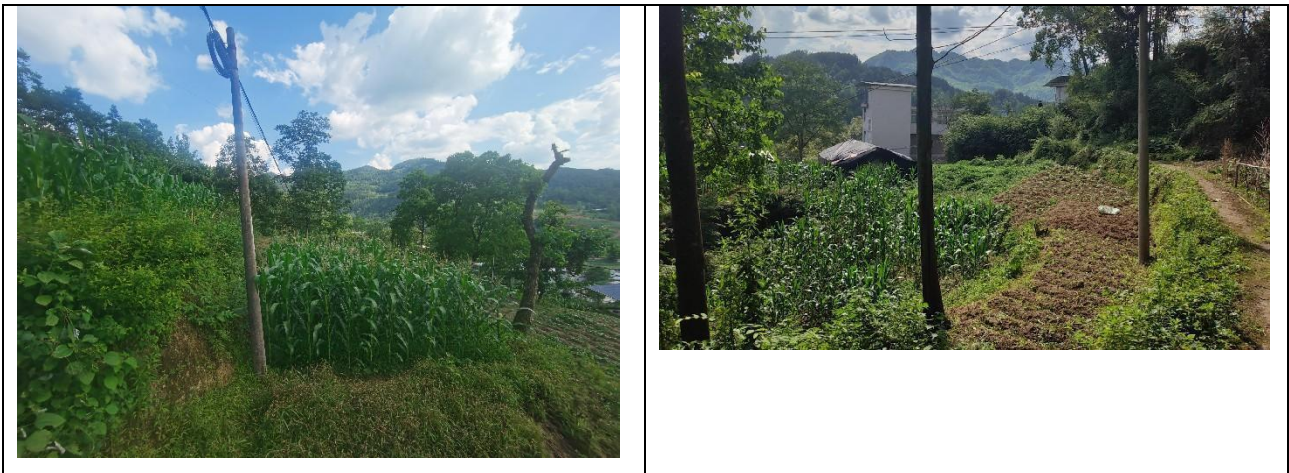
图 3-9 图斑水田分布区域现场调查全部为旱地

根据表 3-25，采动影响范围内分布水田 0.1007hm²，根据现场调查，由于水田位于山坡上方，来水困难，该区域水田一直用作旱地使用，无田坎，未蓄水，种植蔬菜、红薯、玉米等（现场调查照片详见下图），因此采动影响范围内不存在水变旱情况。项目区本身为缺水區，区域内地下水埋藏较深，现状地表植被和农作物主要靠大气降水满足生长。预测开采后地表产生塌陷的可能性小，出现地裂缝的可能性中等，对地表植被、农作物正常生长影响小，因此预测开采后对地表土地资源影响较轻。

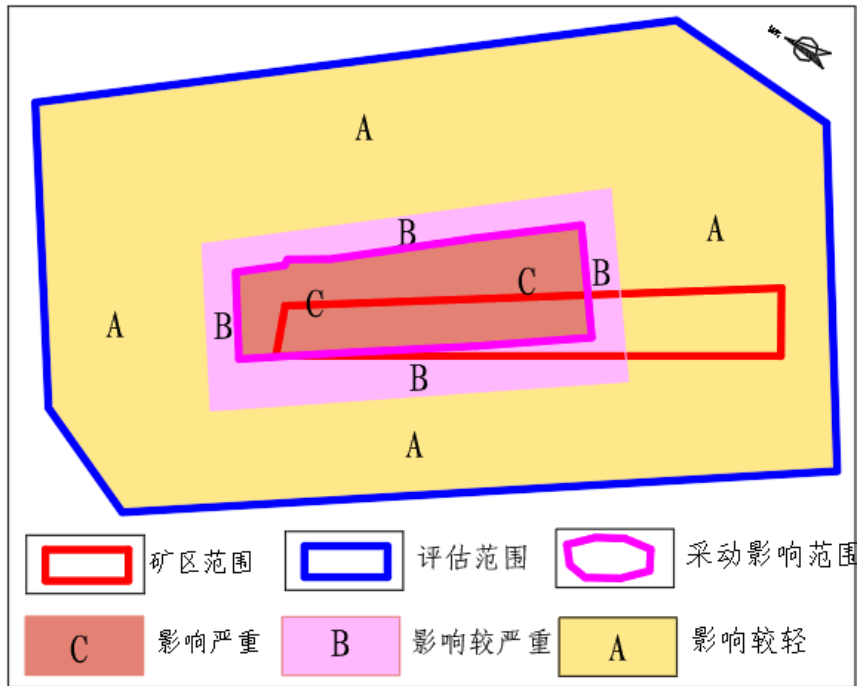
图 3-11 生态环境影响预测评估图

影响程度分级	代号	分布区域	分级特征	面积(hm ²)	比例(%)
严重	C	工业广场及采动影响范围区域	<p>预测该区域受采动影响较强烈，受采动影响现有边坡 BP01、BP03 基本稳定，新增边坡 BP04、BP07 基本稳定，矿山临时渣场、堆矿场、表土堆场基本稳定，发生地质灾害的可能性中等，对地质环境影响程度较严重；将来开采对区内含水层影响较轻，对地表水影响较轻，矿井水及工业广场地表散水对水环境影响较严重；对地形地貌景观影响较严重；占用破坏土地资源影响严重；对物种多样性和生态系统影响中等。</p> <p>综合预测矿山将来开采活动对该区域地质环境影响程度为严重。</p>	1.3650	10.60
较严重	B	分布于采动影响范围外围	<p>预测该区域发生地质灾害的可能性中等，对含水层影响较轻，对地形地貌景观和土地资源影响较轻，对生物多样性影响较轻，对区域内构筑物影响较严重。</p> <p>综合预测矿山将来开采活动对该区域地质环境影响程度为较严重。</p>	1.4952	11.61
较轻	A	评估区内除严重区、较严重	综合预测矿山将来开采对该区域的地质环境影响程度为较轻。	10.0166	77.79

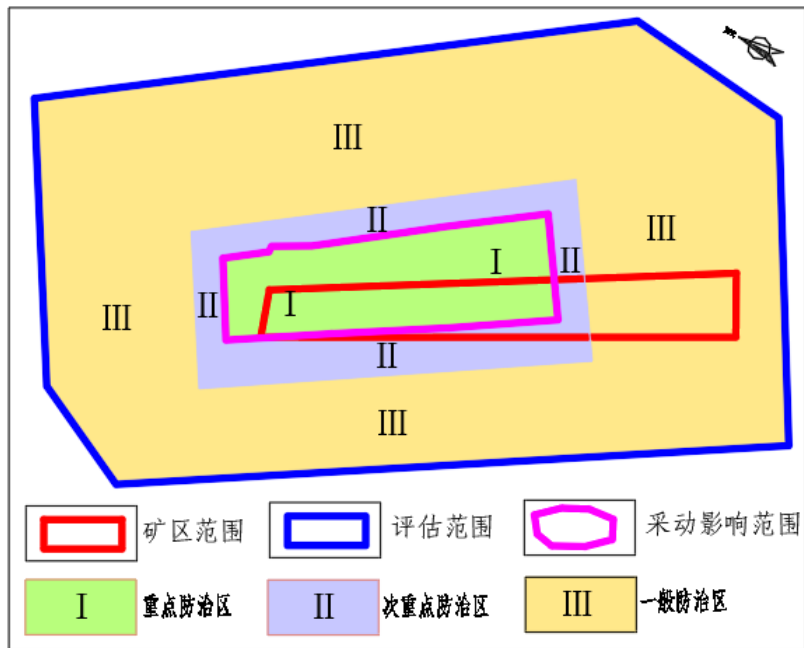
图 4-1 矿山地质环境保护与恢复治理分区图

防治分区	代号	分区特征	面积 (hm ²)	比例 (%)	工程措施建议
重点防治区	I区	为工业广场及采动影响范围，该区内矿山开采对地质环境影响程度为严重，划分为重点防治区。主要地质环境问题有：①地表受采动影响较强烈，地表出现地裂缝的可能性中等；②临时堆矿场、临时渣场、表土堆场垮塌致灾；③工业广场边坡 BP01、BP02、BP04、BP07、BP08 受采动影响掉块致灾；④矿井水及工业广场地表散水对水环境影响较严重；⑤工业广场及附属对地形地貌景观及土地资源造成影响破坏；⑥工业广场老采坑四周为农业生产区存在人员、牲畜坠落安全隐患。	1.3650	10.60	①对采空区地表地裂缝进行充填，对采空区地表进行监测；②修建临时堆矿场、临时渣场、表土堆场挡土墙和截排水沟；③对 BP01、BP02、BP04、BP07、BP08 坡面进行挂网防护；④修建污水处理池，对矿井水及工业广场地表散水进行处理；⑤矿山闭坑后对工业广场建筑物进行拆除，回填土、复耕、复林生态修护；⑥对工业广场老采坑进行回填。
次重点防治区	II区	分布于采动影响范围外围，该区内矿山开采对地质环境影响程度为较严重，划分为次重点防治区。主要地质环境问题有：①地表移动致灾；②对区内民房及乡村公路造成破坏，影响较严重。	1.4952	11.61	①对采空区地表地裂缝进行充填，对采空区地表进行监测；②对受开采影响的民房及乡村公路进行维修，并加强监测。
一般防治区	III区	为本次分区内除I区、II区以外的区域，该区域内矿山开采对矿山地质环境的影响程度总体较轻，划为一般防治区。该区无较重要地质环境问题。	10.0166	77.79	以地表巡视为主，发现问题及时处理。
合计			12.8768	100.0

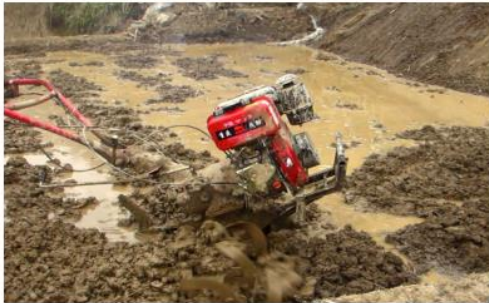
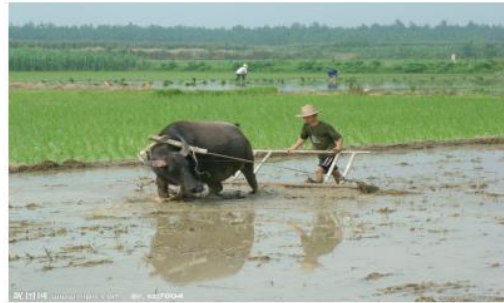
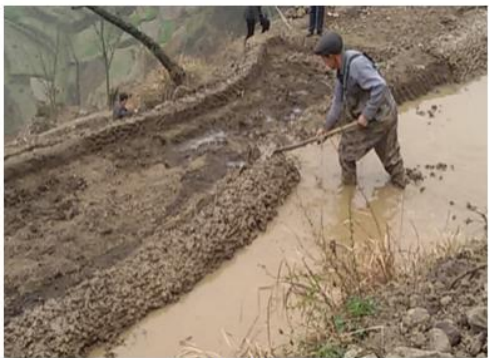
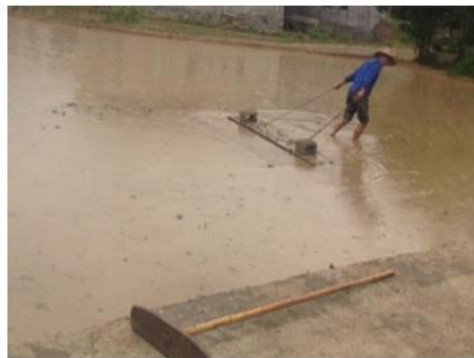
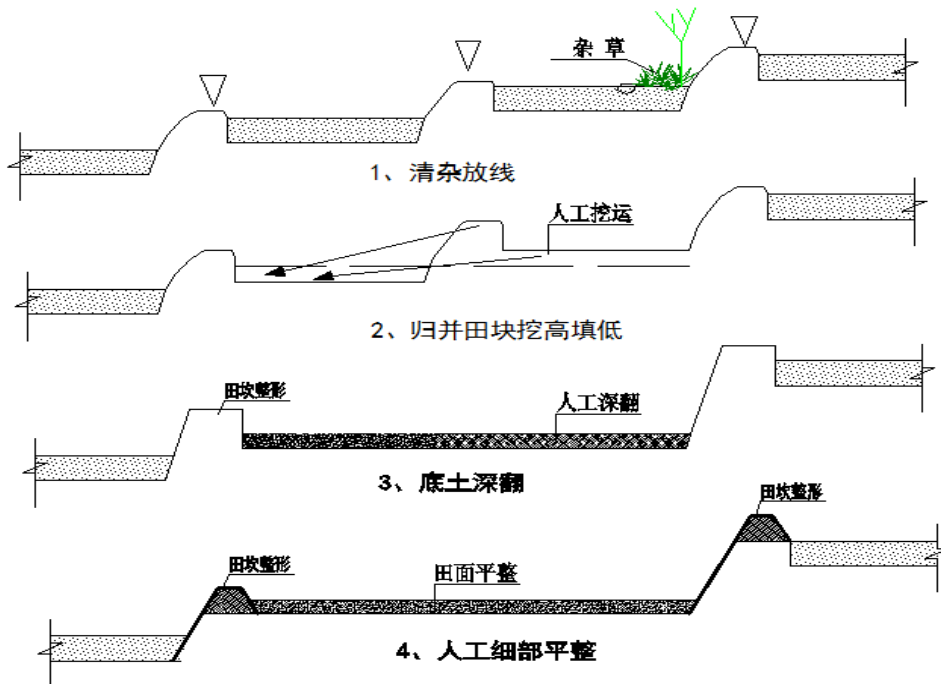
图 5-1 工程施工步骤图

犁底层一般厚 10~20cm，应采取防渗工程措施，一般采用对犁底层进行碾压夯实、修筑田坎（埂）、淹水犁耙和泥浆沉淀等工序进行重构，需采取淹水犁耙和泥浆沉淀，直至达到防渗要求；基本具备型土体结构中犁底层（或心土层）发育较好，可适当进行淹水犁耙和泥浆沉淀工序 1 次。
