大渡口区罗家槽石灰石矿生态修复项目 实施方案

重庆市大渡口区跳磴镇人民政府

重庆华地资环科技有限公司

二〇二三年七月

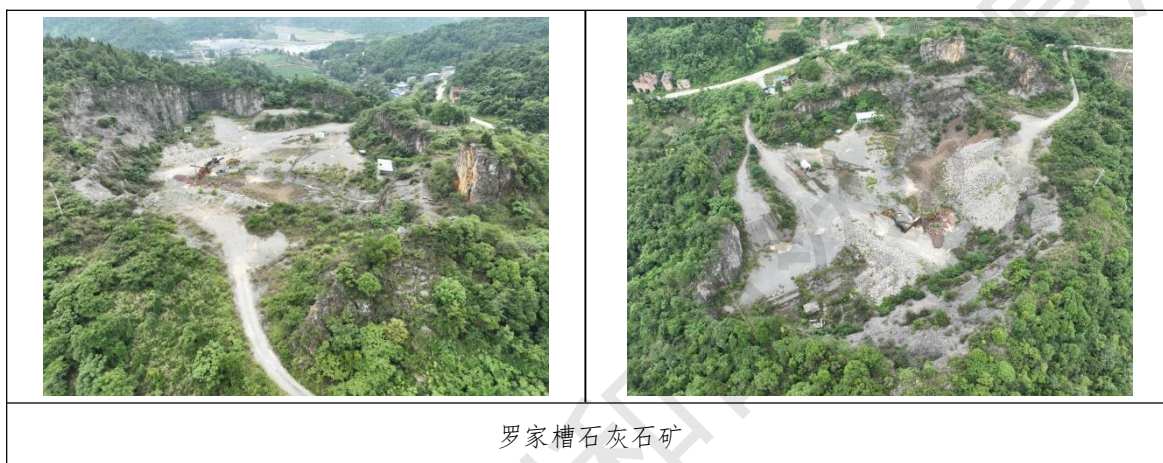
图 2-2 项目区现场影像集

项目区所涉矿山图斑主要以挖损、构建筑物压占、景观破坏为主，本设计主要结合图斑损毁情况及周边土地及环境要素，因地制宜、分类施策开展矿山生态修复。图斑现场损毁情况见下图：

项目区地质灾害隐患主要是是边坡稳定性问题,项目红线范围内边坡为挖方岩质边坡和弃渣填方边坡,其中挖方边坡 5 处(BP1~BP5),均为岩质边坡,坡角 35~85°,边坡高度 2~33m,少量边坡局部简单放坡处理,其余均未采取防治措施,受各种自然营力的风化作用影响,坡面局部可能垮塌,存在一定安全隐患。弃渣填方边坡 4 处(BP6~BP9),坡角 28~35°,边坡高度 2~13m,边坡现状基本稳定,坡面有雨水冲刷的沟壑分布。

渣边坡 BP6~BP9。在现状条件下，BP1 现状稳定，局部有风化掉块的可能，发生地质灾害的可能性小；BP2 现状稳定，发生地质灾害的可能性小；BP3 现状基本稳定，发生地质灾害的可能性中等；BP4 现状基本稳定，发生地质灾害的可能性中等；BP5 现状稳定性差，发生地质灾害的可能性大；BP6 现状稳定，发生地质灾害的可能性小；BP7 现状稳定，发生地质灾害的可能性小；BP8 现状稳定，发生地质灾害的可能性小；BP9 现状稳定，发生地质灾害的可能性小。

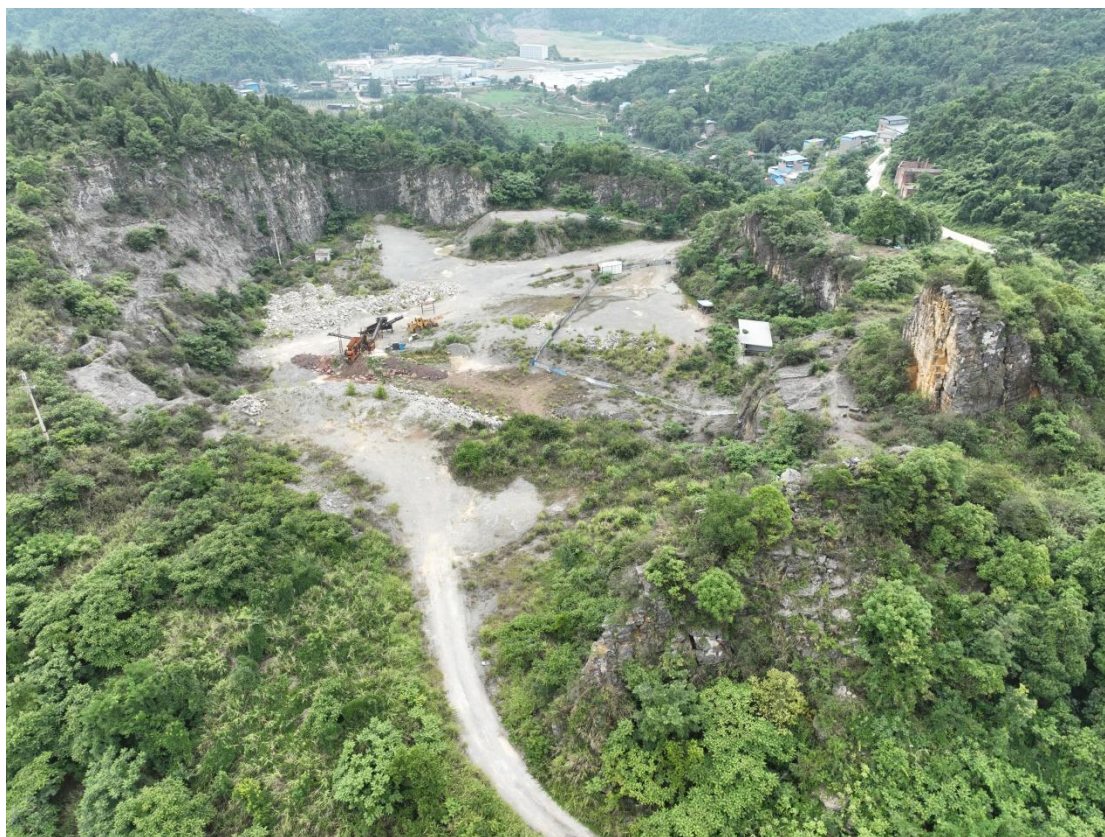
图 2-3 项目区地形地貌

项目区位于中梁山中部凹槽，地形总体东高西低，中部为低洼平缓平台，最高处位于东侧山顶，高程约为+387.5m，最低点位于中部平缓平台区域，高程约为+352.4m，相对高程约 35m，地形坡角一般为 10-30°，人工挖方边坡近直立状，填方边坡 30~40°，整体地势呈现一定起伏。

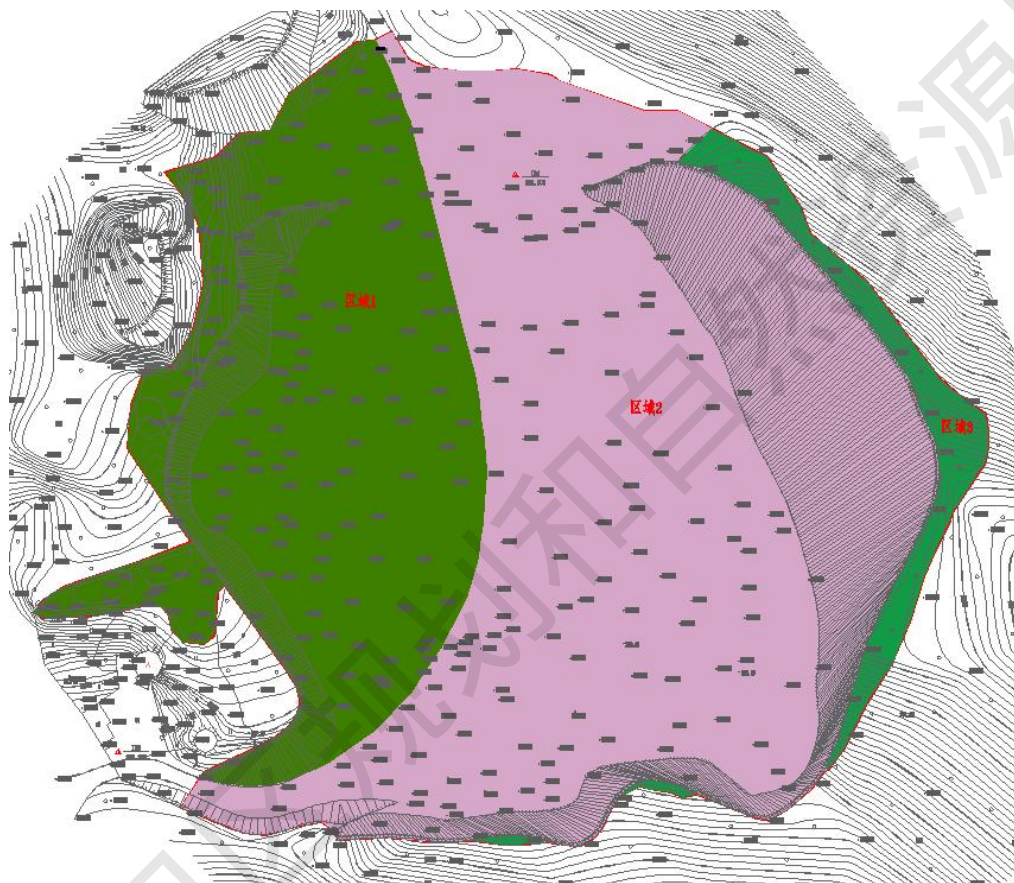
图 3-1 项目区分区图

矿山名称	编号	现状	面积 (hm ²)	适宜修复方式	主要限制因素	复垦方向			推荐优先修复地类
						宜耕	宜园	宜林草	
罗家槽石灰石	区域 1	开挖平台	1.0013	工程修复	①②④⑤	N	2等	1等	乔木林地

矿山名称	编号	现状	面积 (hm ²)	适宜 修复 方式	主要限 制因素	复垦方向			推荐优 先修复 地类
						宜耕	宜园	宜林草	
矿	区域2	平台 区域	1.7652	工程 修复	①②③④	2等	1等	2等	果园
	区域3	开挖 边坡	0.1219	辅助 修复	—	—	—	—	乔木林 地
小计	小计		2.8884

根据修复土地适宜性评价结果，结合项目区周边现状及修复特点、周边土地利用实际情况、修复的经济合理性以及项目区损毁前的土地利用方式。本方案对回填后矿区中部平台区域右侧修复为园地、左侧修复为林地；对自然恢复林地区域予以保留。

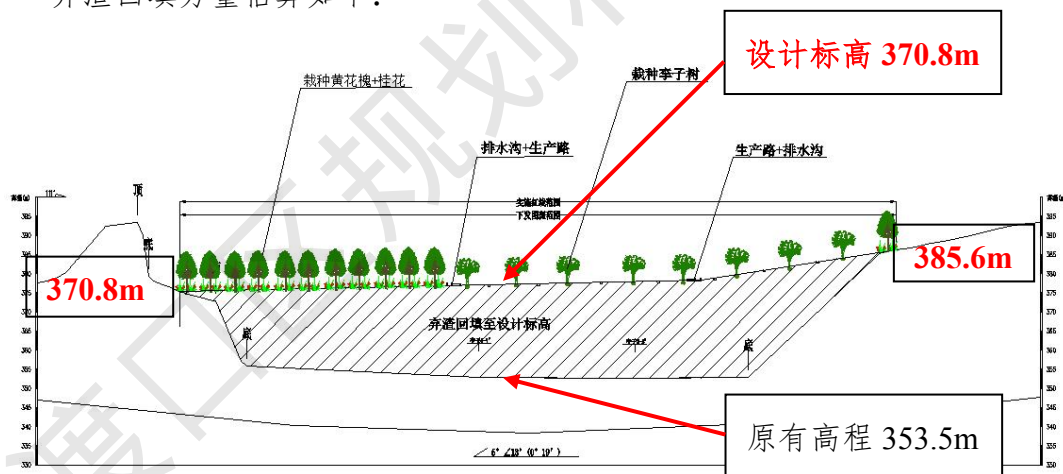
图 5-1 剖面图 2-2' 填渣示意图

弃渣回填方量估算如下:

本项目填方高差大约为 $370.8-353.5=17.3m$ ，上部面积约为 $23000m^2$ ，下部面积约为 $14200m^2$ 。

本项目弃渣回填需严格按照本实施方案设计标高进行实施回填，即东部标高 385.6m，南部标高 370.3m，西部标高 371.1m，北部标高 370.8m，中部标高 370.8m。弃渣回填高度需按施工要求达到设计标高，若弃渣回填高度达不到设计标高或者超出设计标高，建议由弃渣回填实施单位联系设计单位进行修复方案设计变更。
