# 大渡口区跳磴镇拱桥村二社的采石厂 矿山生态修复实施方案

大渡口区跳磴镇人民政府

重庆市高新工程勘察设计院有限公司

二〇二三年十月

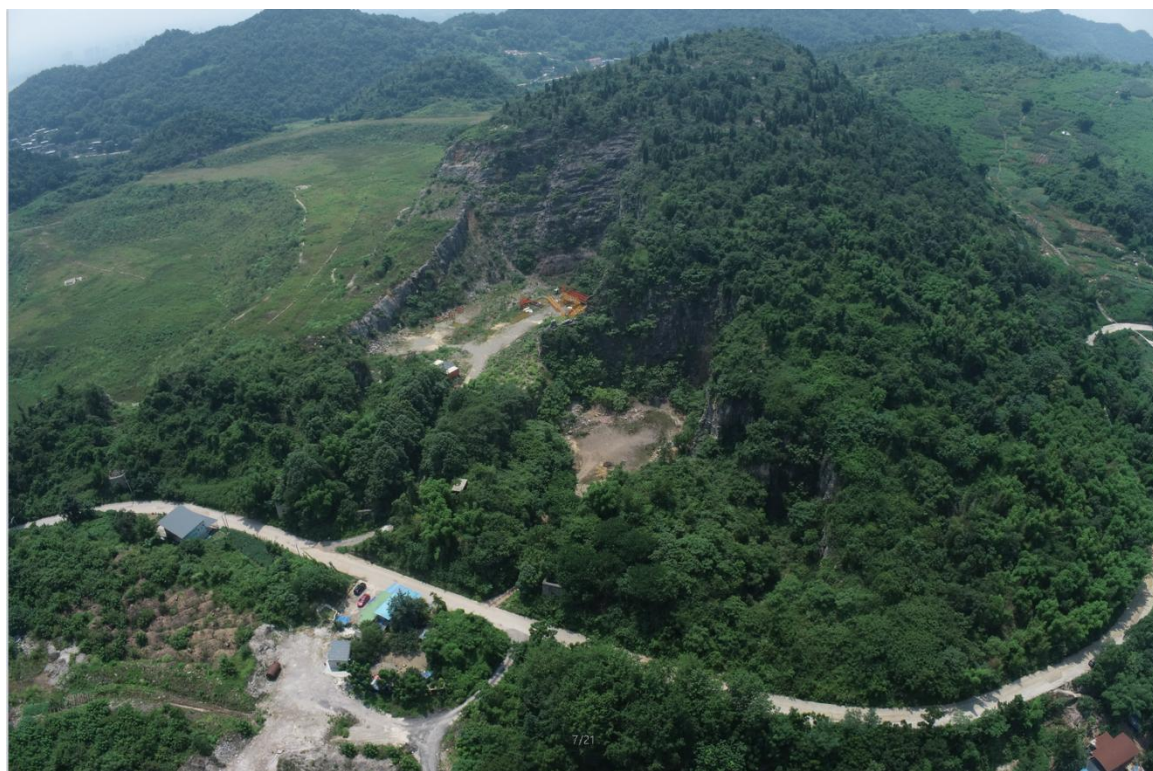
图 2.2-1 项目区地形地貌

矿区地处中梁山脉正南端，地势北高南低，地形为低山丘陵区，属构造剥蚀地貌，受溶蚀作用形成圆形、椭圆形环状山丘，错落排列，总的山脉走向呈北北西向。调查区内最高点位于矿区西侧，标高+443m，最低点位于矿区南东侧，标高+363m，

相对高差 80m，一般相对高差在 30~60m。区内地形起伏大，地形坡角介于 15~80°之间，一般为 20~40°，开采边坡区域较陡，区内无自然岩质陡坡。

矿区经过多年开采，该区域矿山已形成 2 处采坑，对地形地貌破坏较大。

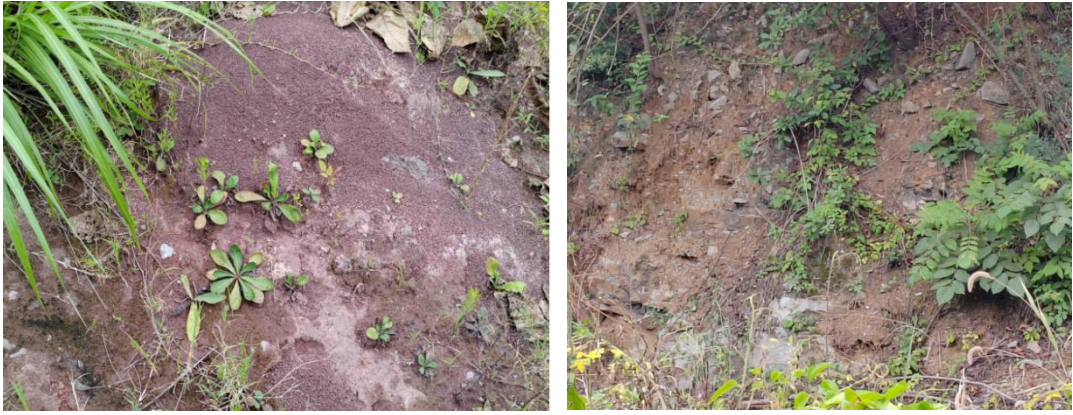
图 2.2-2 项目区周边地表土壤情况

矿区及周边土壤类型主要为黄壤。耕地土壤剖面发育程度浅，无明显层次分布，母岩物理风化强烈，风化、侵蚀交替进行，使土壤多含母质碎屑。分布不均，厚度约 0.6~1.2m，厚度较薄，竖向上和平面上分布不均。其有机质含量随植被类型而异，有机质可达 3~5%，但心土层迅速降低；耕作黄壤有机质含量随土壤熟化程度提高而增加，一般为 1~2%；氮磷钾含量均属中等水平。黄壤有效磷含量较低，土壤酸度较大，大部分 pH 值小于 6.0。

在北采坑南侧有紫色土分布，由第四系全新统坡残积层（ $Q_4^{dl+el}$ ）发育而成，为紫红色、褐红色粘土夹灰岩碎块。

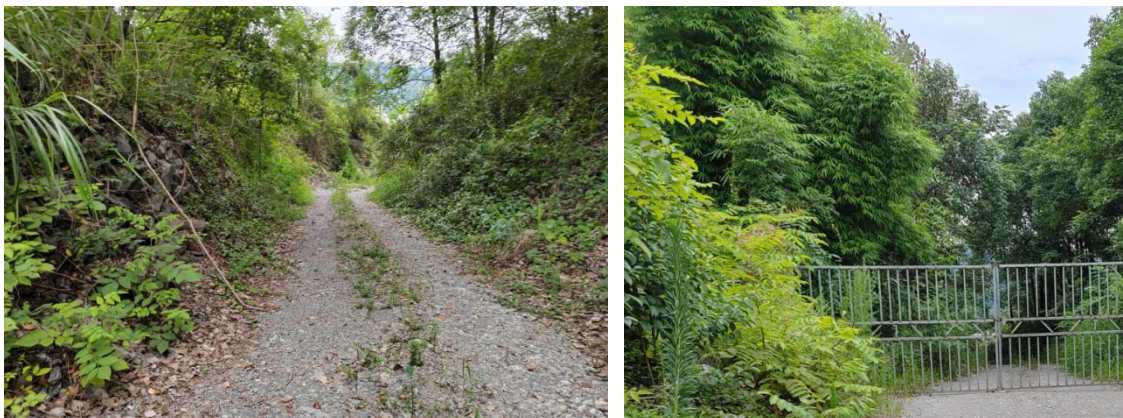
图 2.2-3 项目区内外植被情况

项目所在地原生植被主要为灌木和草本，植被条件好的山体中下部是灌丛草，中上部是灌丛。区内乔木以构树、乌桕、刺桐为主，灌木有云实、火棘、马桑、华桑等，草本以葛藤、茅草、狗尾草、蕨类为主。因采矿挖损、压占，项目区原生植被均已被破坏，目前除东部自然复绿外，其余区域多为裸露基岩。周边良好的植被和丰富物种可为矿山采场植被恢复提供较好的绿化物种选择，有效改善矿区生态环境条件。

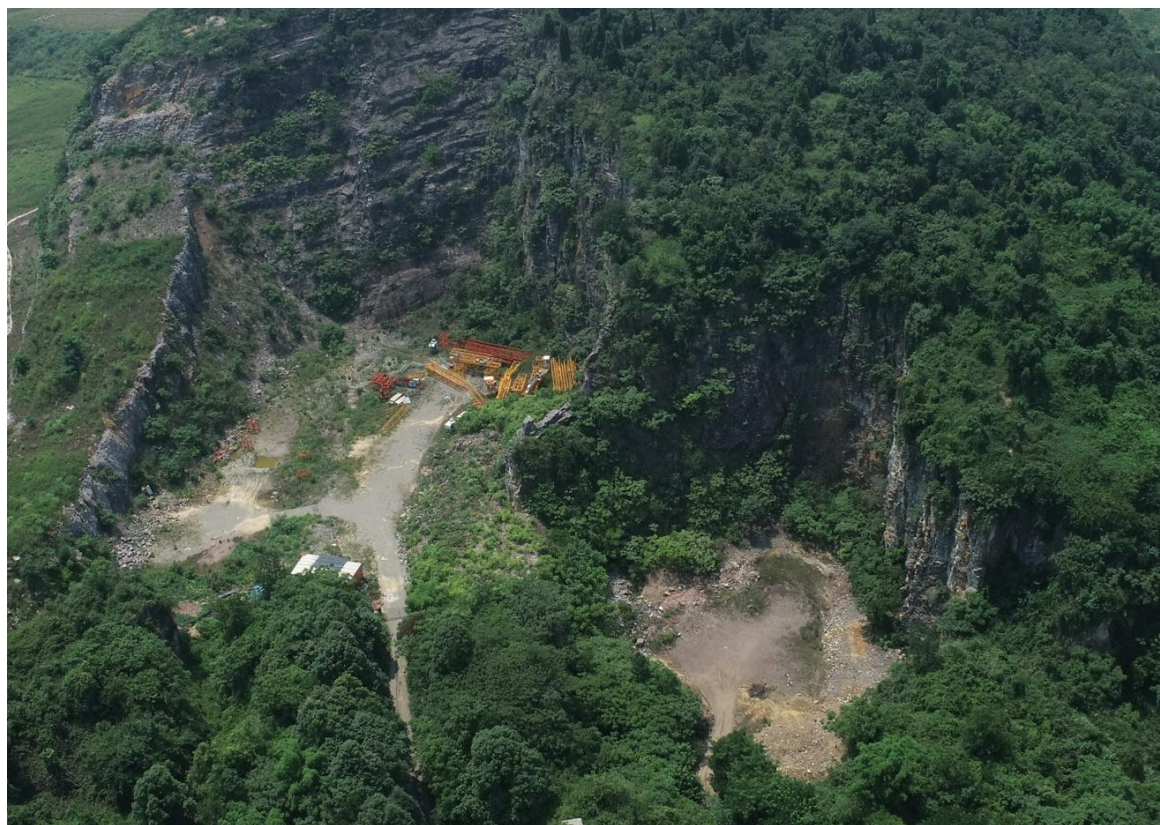
图 3.4.1-1 项目区损毁情况

本项目主要为开挖和压占损毁，对土地资源造成重度损毁，损毁面积共计1.9834hm<sup>2</sup>。由于开挖，矿山形成了东西2个采坑、8处挖方岩质边坡。项目区西部采坑内建筑物需拆除。岩质边坡、坡脚部分区域、弃渣堆放区域已自然恢复为乔木林地外，其余大部分采场和边坡区域植被生长稀疏，自然演替的速度较慢，自然恢复条件差。被压占损毁区域原土地利用方式主要为采矿用地，部分为林地。

西部采坑及边坡

东部采坑及边坡

项目区废弃多年，主要为开挖和压占损毁。除局部区域自然恢复外，大部分区域原有表土荡然无存，现状地表的立地条件较差，土层瘠薄，基本不具备植被生长能力，植被自然恢复条件差，土地损毁程度为重度。

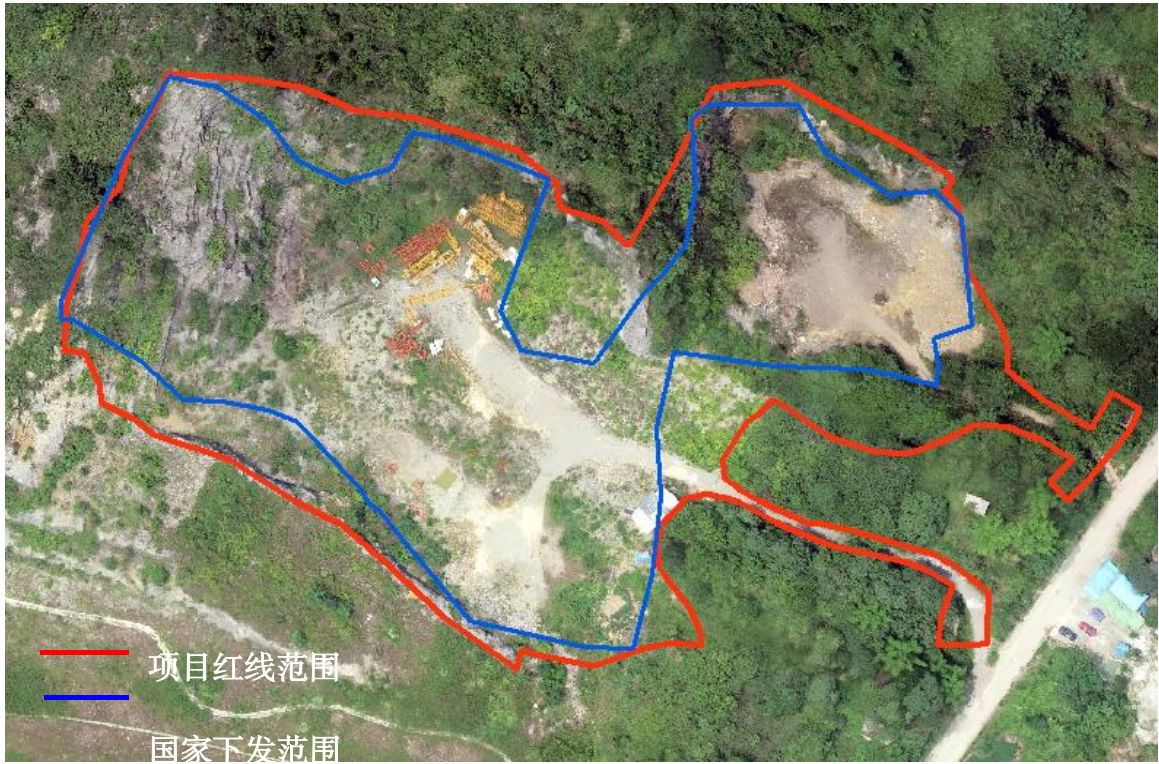
图 3.4.3-1 国家下发图斑与复垦责任范围对比图

经实地踏勘和 1:500 地形图测量，对实际损毁和影响范围进行分析界定，确定本项目实际损毁范围为  $1.9834\text{hm}^2$ 。

本方案将实际损毁的 1.9834hm<sup>2</sup>全部纳入本次治理范围，确认项目区复垦责任范围为 1.9834hm<sup>2</sup>。

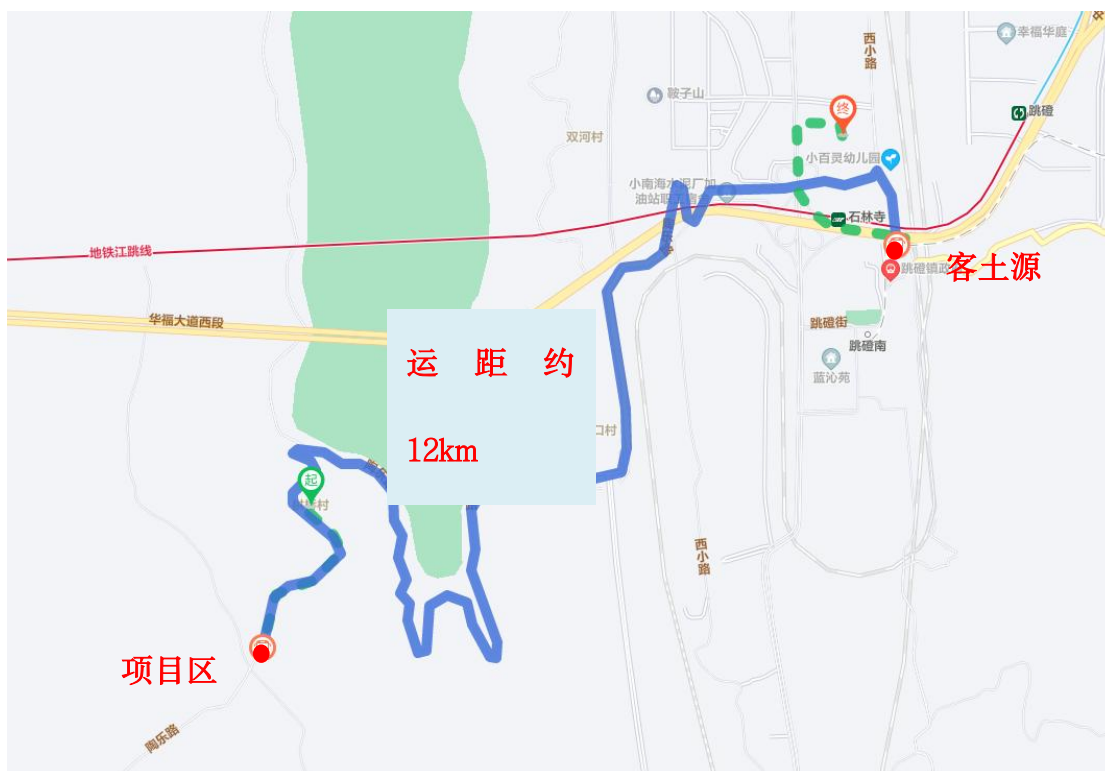
图 3.4.5-1 供土分析示意图

由于项目区原有表土已被挖损损毁，所以项目区复垦土源均为外部客土。经征询区规划和自然资源局、当地政府的意见，大渡口区建桥工业园区内开展的建设用地项目可为本项目提供表层覆土，距离本项目区约 12km。因暂未能落实具体建设项目，故具体取土点也暂未确定。该项工作由大渡口区规划和自然资源局统筹协调，保障取土点周围 5km 范围内无污染源，团粒结构良好，湿度适中，适合林地对土壤的要求。

因暂未能确定具体供土项目和取土点，考虑表土资源的稀缺性，暂按照 10 元/m<sup>3</sup> 计算购土和运输费用，实施过程中据实计算运距和费用。

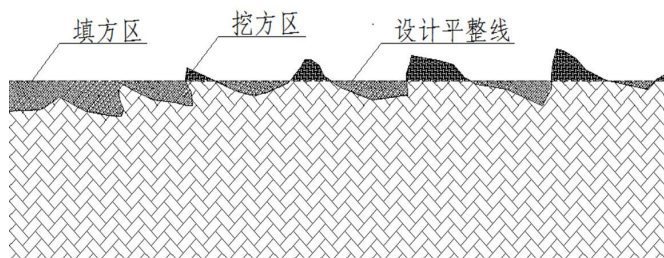
图 7.3.2-1 场地平整示意图

简易落堆法。即在堆体停止均匀沉降后，将堆体高度降低，并达到设计整平标高。最常用的办法是先在堆体周边开挖堑沟，并将表土堆置在沟外侧，挖沟工程量略等于落堆量，然后用推土机把设计标高以上岩石推入周边堑沟，此法宜于中小堆垫地貌的整平。大面积平整土方宜采用机械进行，如用推土机、铲运机推运平整土方；有大量挖方应用挖土机等进行。
