# 大渡口区跳磴镇王家沟石灰石矿 矿山生态修复实施方案

大渡口区跳磴镇人民政府

重庆市高新工程勘察设计院有限公司

二〇二三年十月

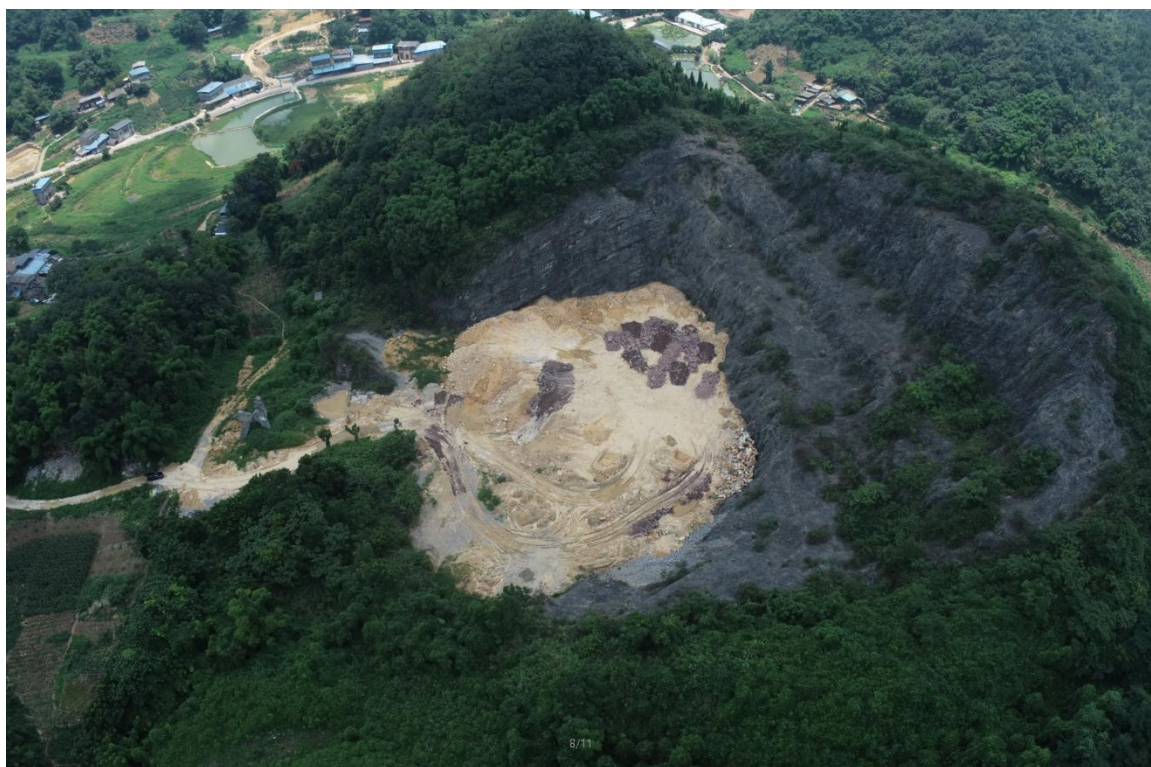
图 2.2-1 项目区地形地貌

矿区地处中梁山脉正南端，地势北高南低，地形为低山丘陵区，属构造剥蚀地貌，受溶蚀作用形成圆形、椭圆形环状山丘，错落排列，总的山脉走向呈北北西向，地形为“三山夹两槽”的地貌景观。区内最高点位于矿区东侧山顶，标高+520m，

最低点位于矿区北东侧洼地，标高+448m，相对高差 72m，一般相对高差在 30~60m。区内地形起伏大，地形坡角介于 15~75°之间，一般为 20~40°，开采边坡区域较陡，区内无自然岩质陡坡。

矿区经过多年开采，已形成面积较大的采坑，对地形地貌破坏较大。

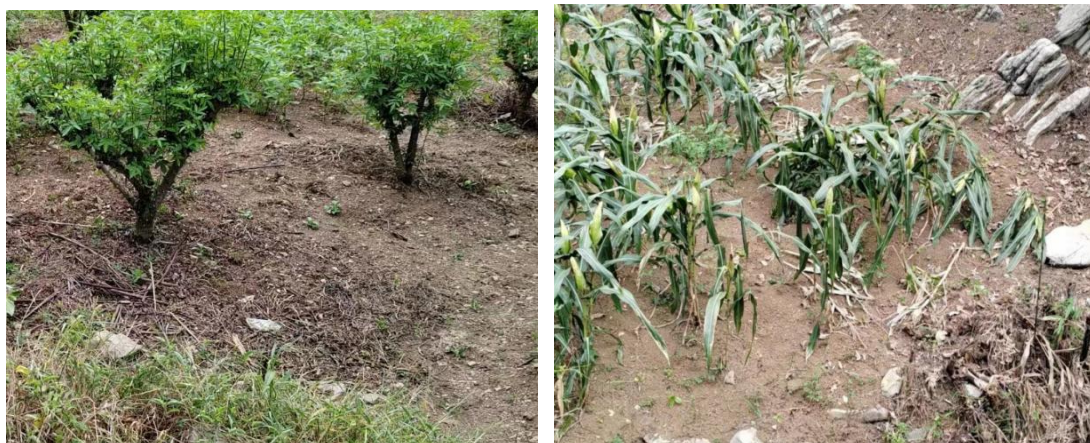
图 2.2-2 项目区周边地表土壤情况

矿区周边土壤类型主要为暗紫泥黏土，质地较紧实，耕地土壤剖面发育程度浅，无明显层次分布，母岩物理风化强烈，风化、侵蚀交替进行，使土壤多含母质碎屑。分布不均，厚度约0.6~1.2m，厚度较薄，竖向上和平面上分布不均。其有机质含量随植被类型而异，有机质可达3-5%，但心土层迅速降低；耕作土壤有机质含量随土壤熟化程度提高而增加，一般为1-2%；氮磷钾含量均属中等水平。

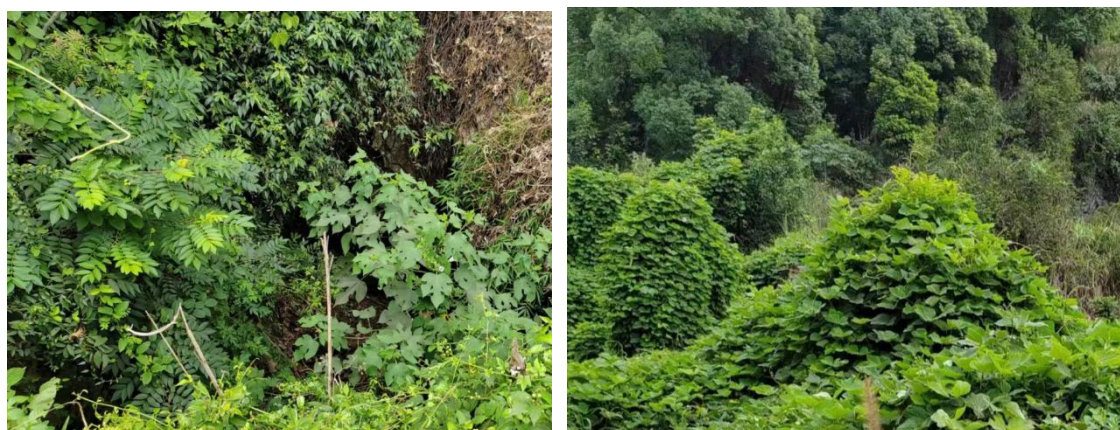
图 2.2-3 项目区内外植被情况

项目所在地原生植被主要为灌木和草本，植被条件好的山体中下部是灌丛草，中上部是灌丛。区内乔木以构树、盐肤木为主，灌木有火棘、马桑、华桑等，草本以葛藤、茅草、狗尾草、蕨类为主。因采矿挖损、压占，项目区原生植被均已被破坏，目前除东部自然复绿外，其余区域多为裸露基岩。周边良好的植被和丰富物种可为矿山采场植被恢复提供较好的绿化物种选择，有效改善矿区生态环境条件。

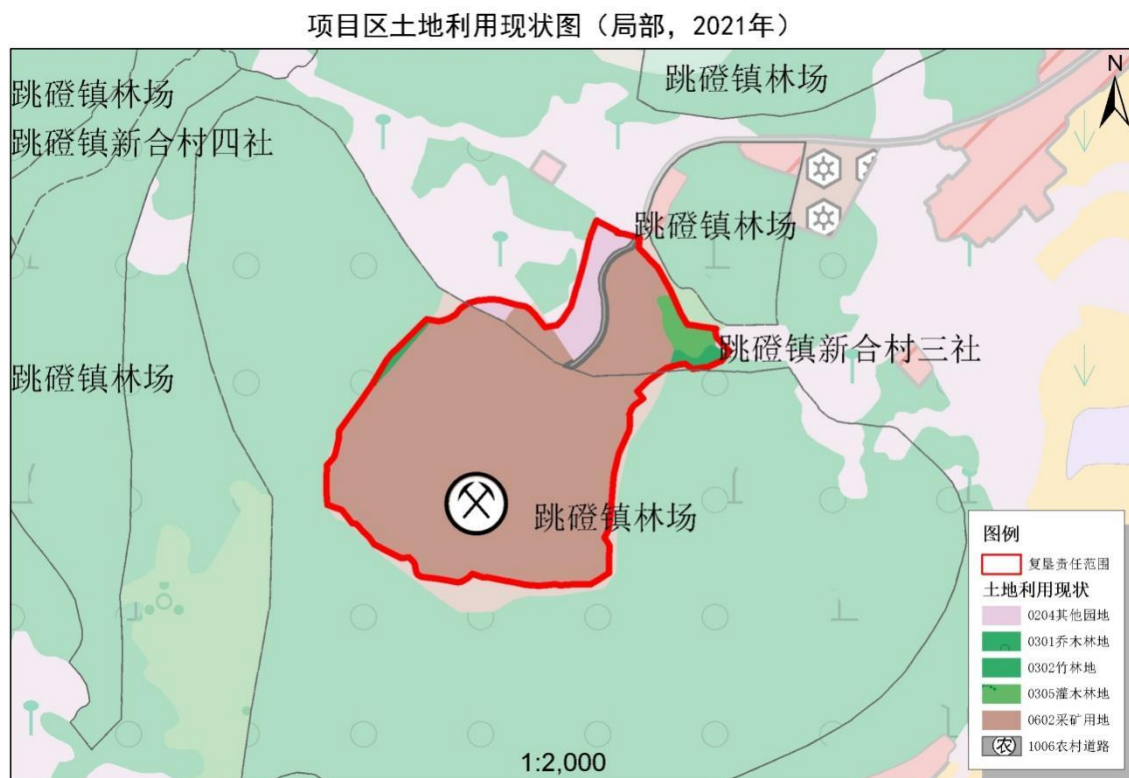
图 2.3-1 项目区土地利用现状图

本项目位于大渡口区跳磴镇新合村，涉及治理土地总面积为 2.0843hm<sup>2</sup>，根据 2021 年土地利用变更调查数据，项目区涉及其他园地 0.1171hm<sup>2</sup>，乔木林地 0.0364hm<sup>2</sup>，灌木林地 0.0484hm<sup>2</sup>，采矿用地 1.8580hm<sup>2</sup>，农村道路 0.0244hm<sup>2</sup>。

项目区土地权属属于大渡口区跳磴镇新合村三组，集体所有；跳磴镇林场，国家所有。经现场调查，该项目区权属无纠纷，详见图 2.3-1。

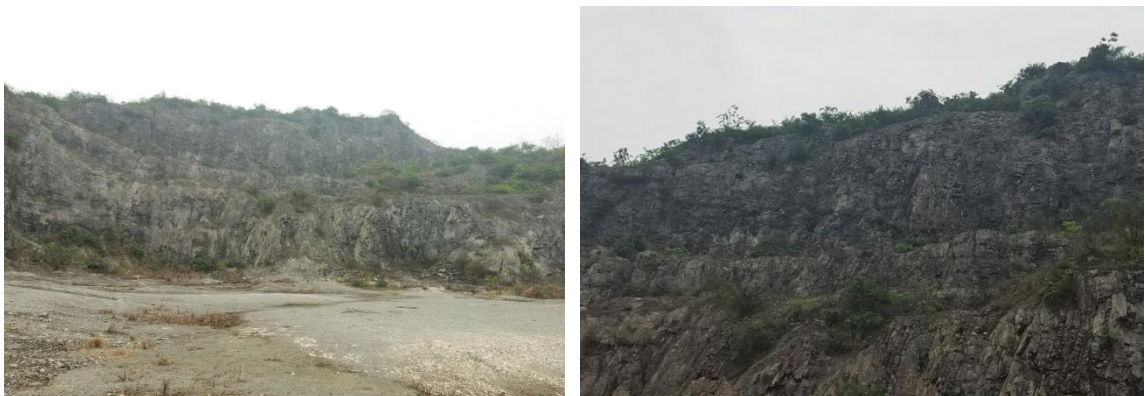
图 3.4.1-1 项目区损毁情况

本项目主要为开挖损毁,对土地资源造成重度损毁,损毁面积共计 2.0843hm<sup>2</sup>。由于开挖,矿山形成了 1 个采坑、3 个开采平台、3 处挖方岩质边坡。项目区东部建筑物需拆除。除东部、西部部分区域已自然恢复为其他草地、灌木林地外,大部分区域植被生长稀疏,自然演替的速度较慢,自然恢复条件差。被压占损毁区域原土地利用方式主要为采矿用地,部分为其他园地、林地、农村道路等。

中部采坑及南部开采平台

南部开采边坡

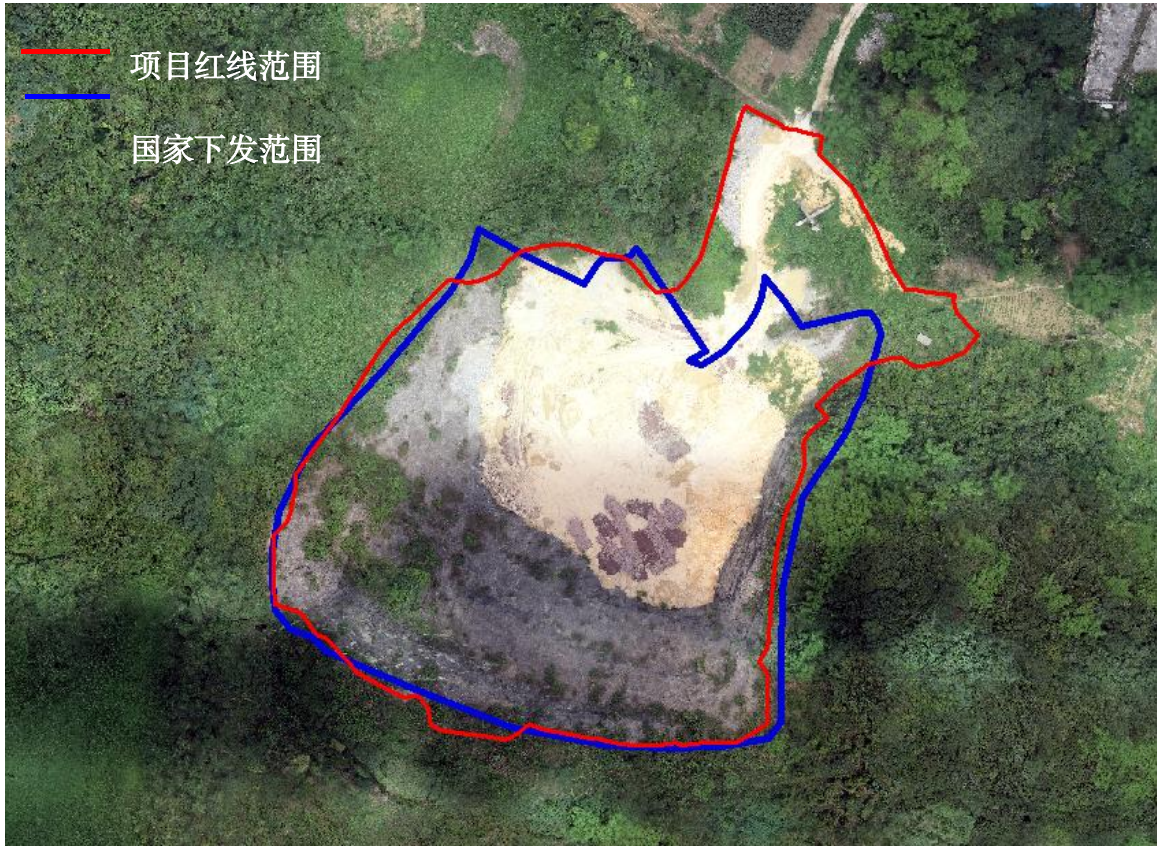
图 3.4.3-1 国家下发图斑与复垦责任范围对比图

经实地踏勘和 1:500 地形图测量，对实际损毁和影响范围进行分析界定，确定本项目实际损毁范围为 2.0843hm<sup>2</sup>。

本方案将实际损毁的 2.0843hm<sup>2</sup>全部纳入本次治理范围，确认项目区复垦责任范围为 2.0843hm<sup>2</sup>。

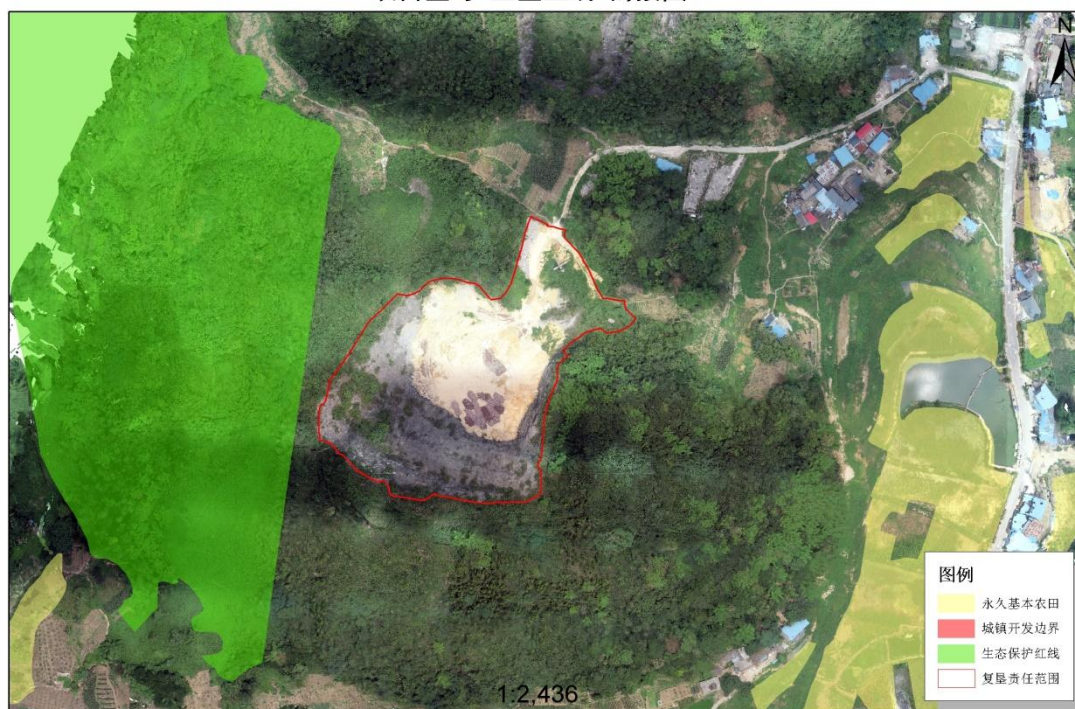
图 4.3-1 项目区“三区三线”衔接图

经查“三区三线”,项目区不涉及各级自然保护区;不位于经自然资源部质检通过的生态保护红线和城镇开发边界范围内。项目区与“三区三线”套合情况详见下图:
